In het werk wat voor u ligt wordt de kerk van Oldeberkoop beschreven. Het gaat hier om een schilderachtige kerk met een rijke historie. De deels uit de 12<sup>e</sup> eeuw stammende Bonifatiuskerk, in de loop der eeuwen in verschillende bouwstijlen uitgebouwd, is beeldbepalend. De kerk ligt in het centrum van het dorp:

**X** Bonifatiuskerk te Willinge Prinsstraat in Oldeberkoop

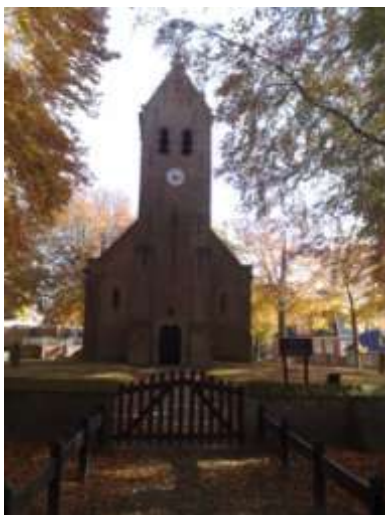
*Nieuwe hoofdingang onder de toren*

Het kerkgebouw van Oldeberkoop is ongetwijfeld een belangrijk bouwkunstig monument. Er is zo het een en ander aan onderhoud, herstel en restauratie gedaan. In 1926 werd begonnen met de algehele restauratie. De toenmalige ingang in de zuidgevel werd dichtgemetseld en een nieuwe hoofdingang onder de toren gemaakt.

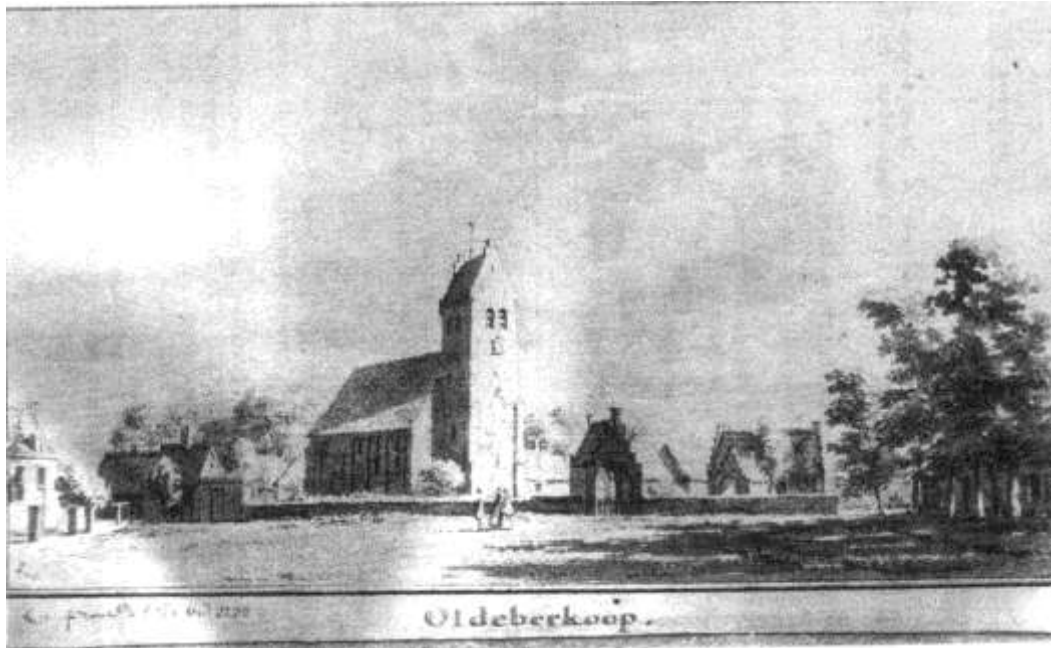
*Oude prent van de kerk 1732 naar een tekening van C. Pronk. De toegangspoortjes met trapgevel.*

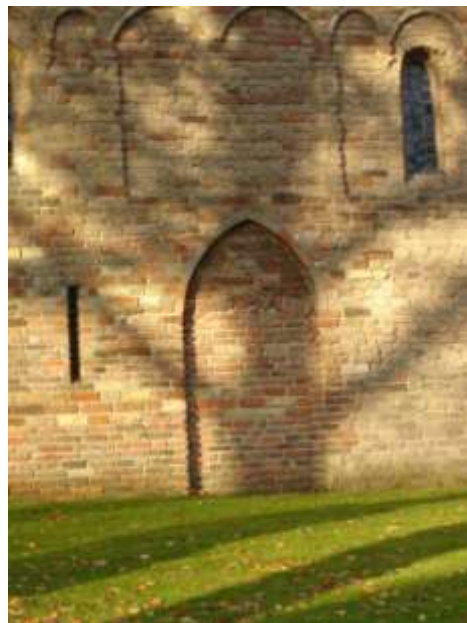
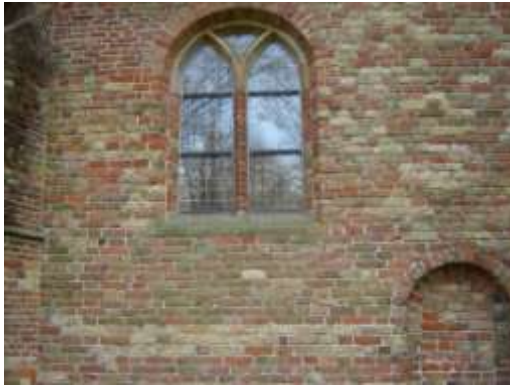
De grijze tufsteen muurpartijen met hun hoge ramen vormen aan de noord- en zuidkant de oudste zichtbare overblijfselen van de kerk. Oorspronkelijk was de kerk waarschijnlijk geheel uit tufsteen opgetrokken, inclusief koor en toren. Deze tufstenen muurdelen zijn 13 meter lang. In combinatie met de breedte van de kerk van 10 meter, levert dat een bijna vierkant gebouw op, een verhouding die sterk afwijkt van vergelijkbare bouwwerken uit die periode. We mogen veronderstellen dat de tufstenen muren oorspronkelijk verder hebben doorgelopen, uitmondend in een half rond koor. Het is onbekend waarom er slechts enkele stukken muur zijn overgebleven, aangevuld met fraaie kloostermoppen, gele Friese steentjes voor de toren en andere steensoorten. Het staat vast dat in de 13<sup>e</sup>, 14<sup>e</sup> en 15<sup>e</sup> eeuw delen zijn (aan)gebouwd, gerestaureerd. Dat blijkt uit de toepassing van de diverse steensoorten, die toen in gebruik waren. Reden hiervoor kan een groeiend inwonertal zijn geweest, en/of een toegenomen status van parochie.

*De noordkant*

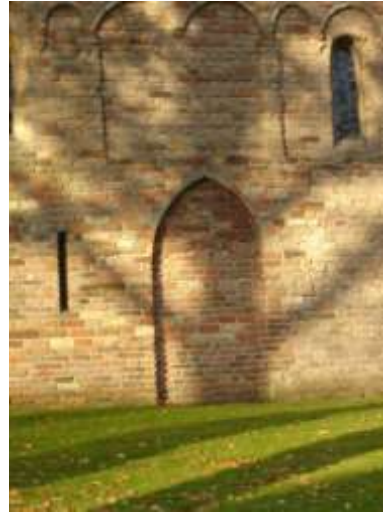
*De zuidkant*

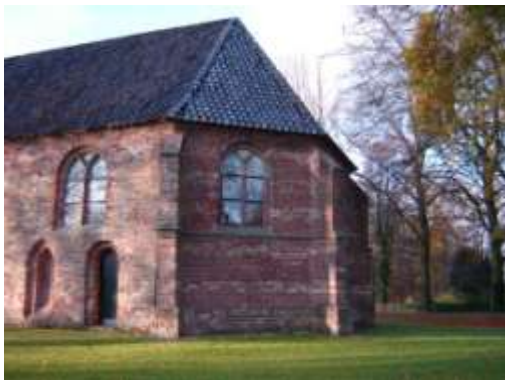
*De zuidkant koorgedeelte achter*

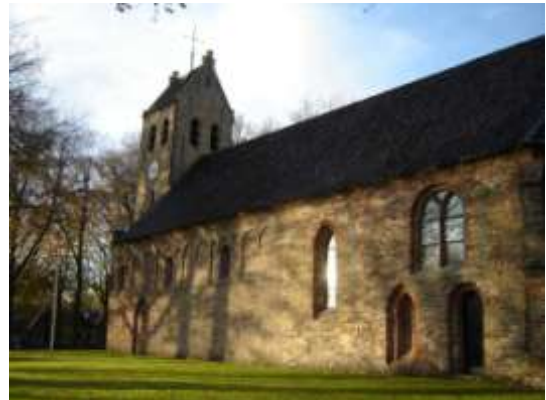
*De zuidkant zijkant*

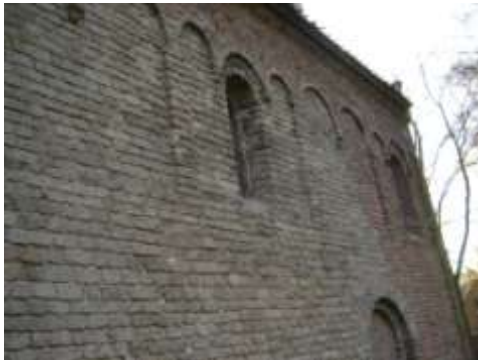
De grijze tufsteenmuren hebben de oorspronkelijke lengte. Dit valt af te leiden uit de in deze muren (zowel in- als uitwendig) gemetselde romaanse vlakverdeling, die strak-evenwichtig is: in de bovenhelft van elke muur springt het metselwerk enkele centimeters in, zodanig dat er per muur zes “spaarvelden” zijn ontstaan, van elkaar gescheiden door smalle lisenen en beurtelings “overdekt” met twee of met drie rondboogjes: alleen die met drie bevatten een klein venster (binnen zijn de venster spaarvelden gedekt door één grotere boog). Het ritme van deze indeling verdraagt, althans naar de oostkant, geen voortzetting, en de plaatsing van de dichtgemetselde ingangen maakt het onwaarschijnlijk, dat er aan de westkant meer dan een halve meter muur buiten dit patroon is geweest.

*De noordkant*

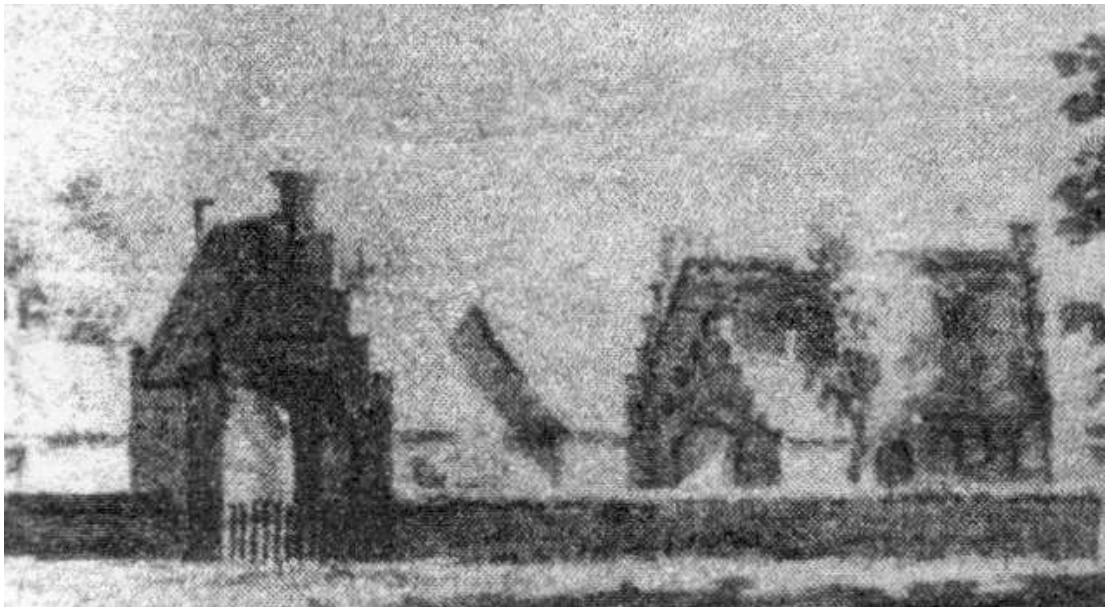
*De toegangen tot de kerk in 1732*

Een omheining van het kerkhof scheidde de profane grond van de gewijde aarde om de kerk. Oorspronkelijk zal de hof 4 toegangen hebben gehad, n.l. in het noorden, het zuiden, het oosten en in het westen. Drie waren bij het begin van de restauratie nog aanwezig, de oostelijke niet, vanwege het ontbreken van de ringmuur ter plaatse. Er is nu één toegangspad naar de westzijde naar de toren. Dit pad is vanaf de weg geheel bestraat met dezelfde gele Friese steentjes als van de toren is in de bestrating een patroon verwerkt. Op het kerkhof bevindt zich ook het familiegraf Willinger Prins.

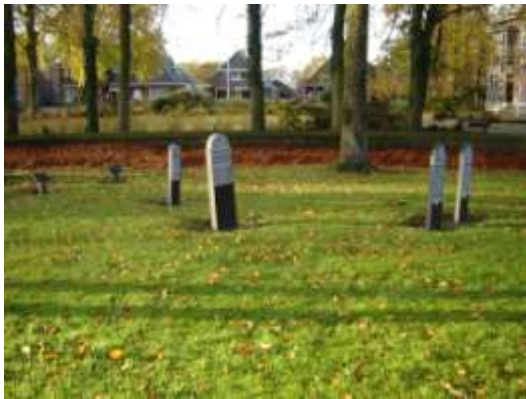
*Het kerkhof en de ringmuur*

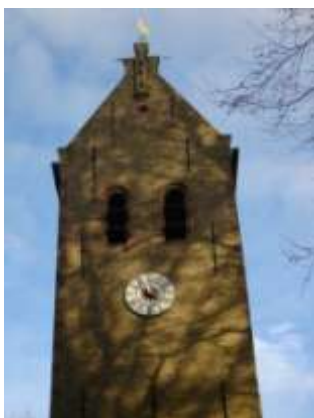
De economische toestand in deze contreien was al nooit rooskleurig, maar in deze jaren zelfs rampzalig. Het heeft dan ook tot in het begin van de 17<sup>e</sup> eeuw geduurd voor de toren weer kon worden opgebouwd en dan nog wel zo goedkoop mogelijk. De toren werd daarmee kleiner dan voorheen, zowel in omvang als in hoogte en werd opgetrokken uit het goedkoopst mogelijk materiaal: Friese geeltjes.

*westkant/voorkant*

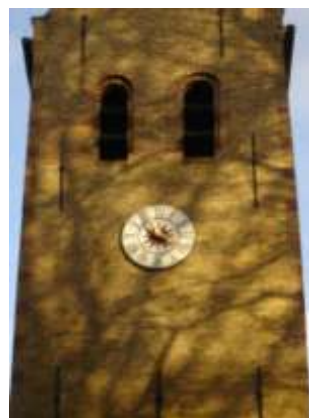
*friese geeltjes*

\*friese geeltjes: kleine Friese bakstenen die omstreeks 1600 in zwang raakten in de burgerbouw, voor huizen, stoepen, bestratingen, en dergelijke.

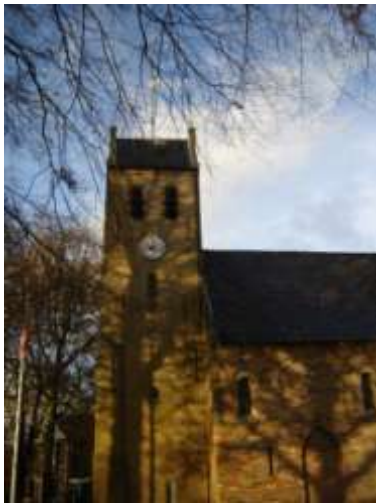
*De zuidkant met dichtgemetselde ingang*

De zuidingang werd dichtgemetseld, waarna een nieuwe ingang onder de toren werd gesitueerd. Ook werd het gehavende pleisterwerk met veel moeite verwijderd van zowel de binnen- als buitenmuren.

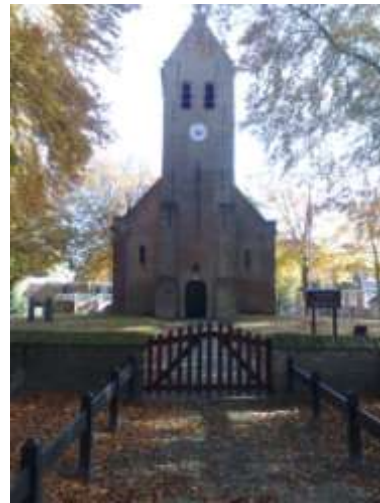
*De voorkant na 1926*

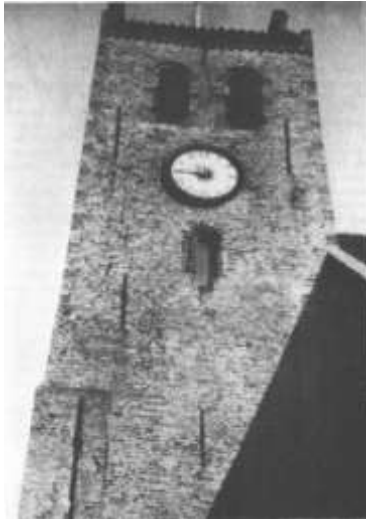
*slechte staat van de toren voor de laatste restauratie*

De voorbereidingen voor de nu voltooide restauratie zijn reeds begonnen in 1959. De toren vertoonde vele scheuren en het was hoognodig aan herstel toe. Hetzelfde was het geval met de ringmuur om het kerkhof.

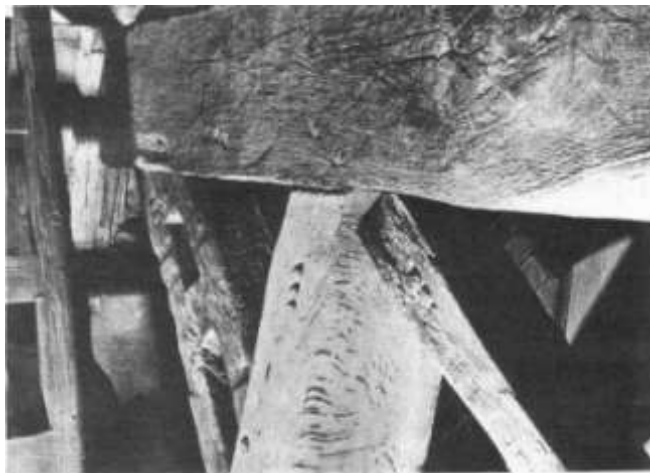
*balkenconstructie met halve maantjes*

Dat de houtconstructie uit het begin van de 17<sup>e</sup> eeuw stamt is te zien aan de wijze waarop de toenmalige timmerlieden het hout van merken voorzagen, n.l. in de vorm van halve maantjes, welke er met een halfronde gutsbeitel werden ingeslagen (deze merktekens komen ook voor in de houten kap van de Oude Kerk te Amsterdam van omstreeks 1560).

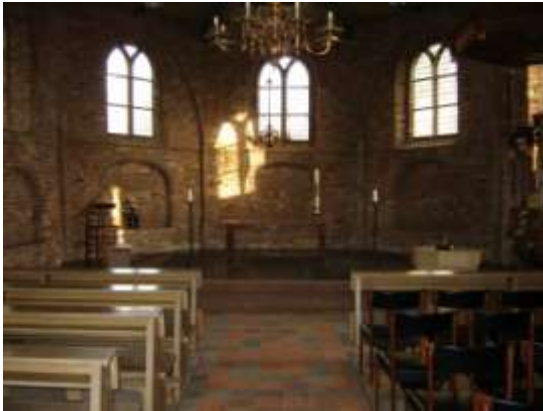
*Kooraanzicht*

Inwendig zien we in de vier hoeken van de koorsluiting evenzoveel steunpunten van een verdwenen stenen gewelf. Van de aard van dat gewelf valt weinig te zeggen, hoogstens dat het waarschijnlijk op ribben heeft gesteund, de draagzuiltjes werden geplaatst in de bouw van het koorgedeelte op ongeveer 1300 of even later. De situatie in de lange baksteenmuren hoort niet bij de koorsluiting. Er zou boven in deze muren tenminste één gemetselde spitsboog te zien moeten zijn en een kleine 4 m (vanuit de hoek) tegen de muur aan een steunpunt voor dat gewelf. De bakstenen lengtemuren zijn geruime tijd na 1300 grondig onder handen geweest. Te oordelen naar de vorm van het priesterpoortje en het spitsboogvenster in de zuidmuur, die tezamen nog het koor markeren, dat intern niet van het schip te onderscheiden valt.

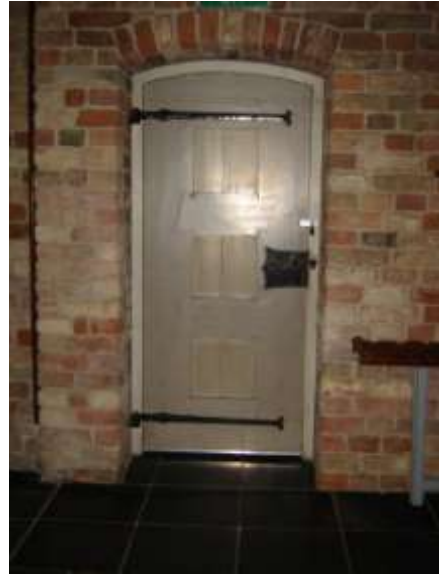
*priesterpoortje in de zuidmuur*

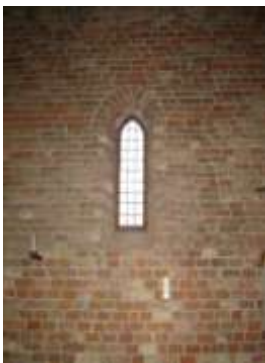
*Spitsboogvenster in de zuidmuur*

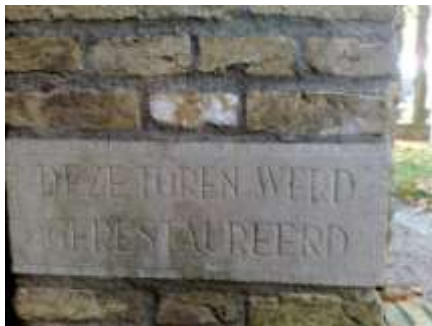
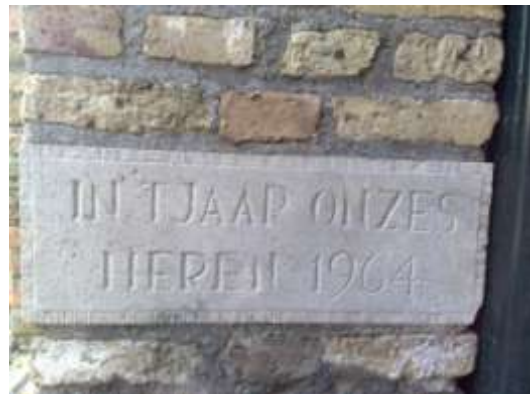
- a. De reeds in 1930 gewijzigde entree is nogmaals gewijzigd, n.l. iets smaller geworden, waardoor de verhouding tussen deurbreedte en omringend steunvlak meer in evenwicht zijn gebracht. Door achteruitplaatsing van de deur is de oorspronkelijke plastische werking teruggekeerd. De dubbele deur is daarmee gewijzigd in een nieuwe enkele deur van één breedte. De koofboog werd versierd met 3 blokjes natuursteen, terwijl onderaan op 2 andere blokjes natuursteen de volgende tekst werd aangebracht:

*Deze toren werd gerestaureerd in 't jaar onzes Heren 1964*

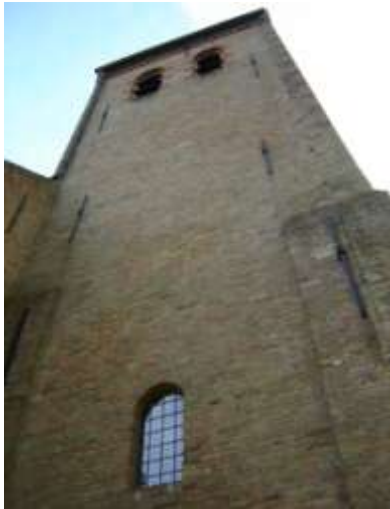
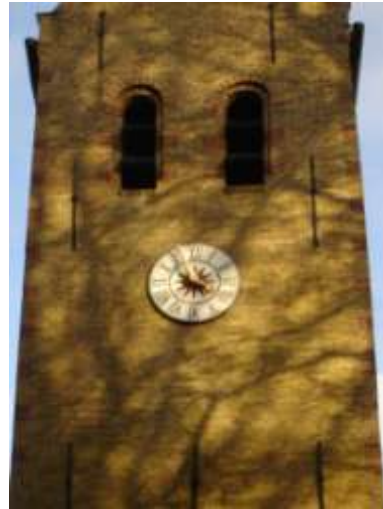
*De toren aan de noordkant en aan de westkant met verkleinde ramen en gerestaureerde klok*

- b. De beide grote ramen in de westgevel van de kerk zijn eveneens ververkleind tot een omvang als de ramen in de zuid- en noordgevel van het schip. Er is een betere verhouding ontstaan tussen torenlichaam en kerkgevel. De kleine raampjes doen de toren groter lijken, wat wel nodig is omdat deze toren veel kleiner is dan de oorspronkelijke toren, die in één geheel met het resterende kerkgebouw was opgezet.

De halfvergane houten wijzerplaten met hun nadrukkelijke zwarte randen zijn vervangen door onverteerbare roodkoperen ronde platen zonder rand. De oorspronkelijk zwart geschilderde ster in het midden is weer aangebracht in een diep bordeauxrode kleur.

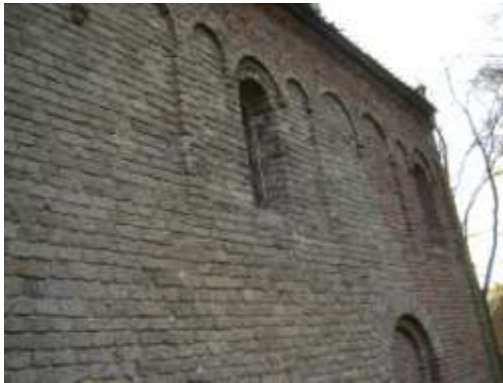
*de spaarvelden in de noordkant*

De buitenzijde van het kerkgebouw is hiervoor al in grote lijnen geschetst. Speciale aandacht verdienen de spaarvelden in de tufstenen gedeelten, die om en om zijn afgedekt met twee, respectievelijk drie boogjes, de laatste met rondboogvensters. Onder de dakrand treffen we nog enige lagen stenen aan, afwisselend rood en grijs en een uitgekraagd frieslijstje van uitgemetselde koppen. Daarnaast noemen we de gesloten ingangen, de noordelijke Romaans, de zuidelijke Gotisch. Aan het koor vallen de vakken in rode baksteen op, afgewisseld met banden van kloostermoppen.

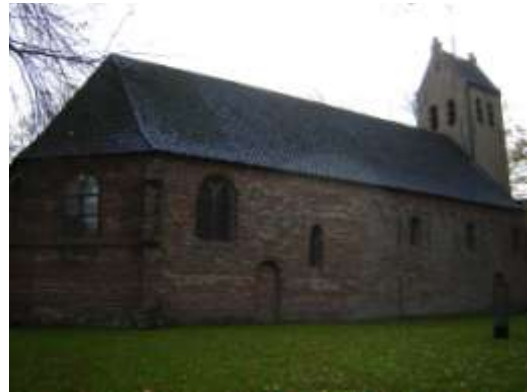
*Het zadeldak en rode baksteen bij koorgedeelte*

Het dak van de toren is van het type zadeldak, waarschijnlijk zo uitgevoerd om de oorspronkelijke vorm van de ingestorte toren te benaderen. In de 17<sup>e</sup> eeuw behoorde deze bouwwijze van daken namelijk allang tot het verleden. In de toren bevindt zich nog een balk in inscriptie van de bouwheren, met het jaartal 1608. Op zes meter hoogte staat in de toren een eikenhouten constructie op hoekpijlers, als een soort klokkenstoel van acht meter hoogte. Deze pijlers zijn vanaf de buitenkant te zien. Mogelijk had men in de jaren dat er geen toren was naast de kerk een klokkenstoel gebouwd voor het luiden van de klok en deze klokkenstoel later op de hoekpijlers geplaatst, waarna de toren werd afgebouwd. De huidige kerkklok is van vrij recente datum, 1928 met het randschrift: 'Vergoten als K.A. Knock Grietman, L.L. Willinge Kerkvoogd en v.d Ley predikant waaren.' Het materiaal voor deze nieuwe klok was blijkbaar afkomstig uit de oude klok. Op de Hof liggen nog enige oude zerken naast het bijzondere graf van de familie Prins.

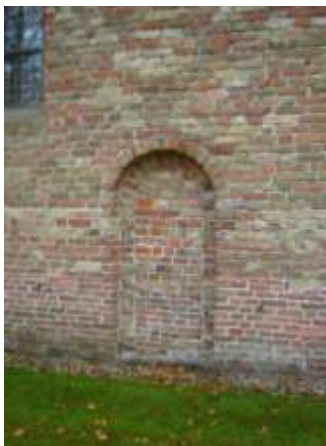
*De gesloten Romaanse ingang aan de noordkant*

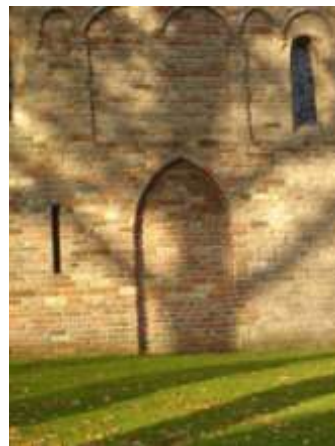
*De gesloten Gotische ingang aan de zuidkant*

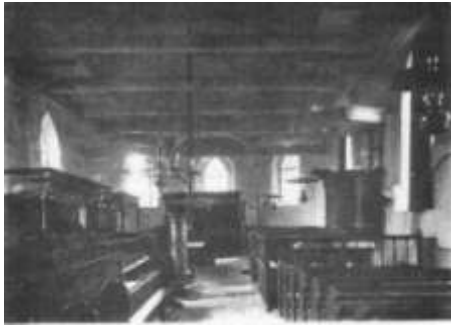
In de twintiger jaren, bij de restauratie, zijn oude pleisterlagen en daarmee misschien ook oude beschilderingen verwijderd. De inrichting bleek star te zijn. De oude dwarsopstelling met de preekstoel midden tegen de lange zuidmuur werd veranderd door een opstelling in de lengte. Door verplaatsing van de oude familiebank naar de noordmuur kwam de hoofdentree vrij, zodat men bij het binnentreden van de kerk de ruimte in één keer kan overzien.

*Interieur gezien naar het koor vóór 1926*

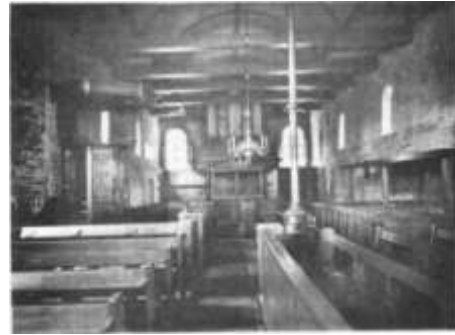
*Interieur gezien naar het koor vóór 1964*

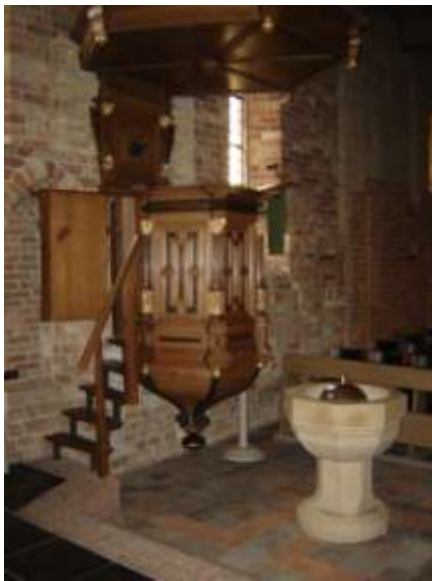
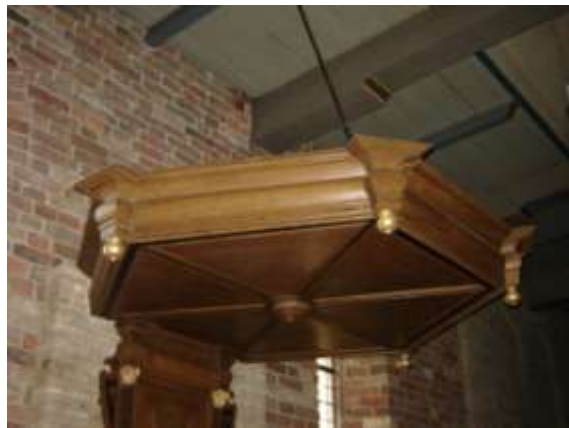
*De 17<sup>e</sup> eeuwse eikenhouten kansel aan de zuidmuur van de kerk*

**\*Kansel;** de prachtig eikehouten 17<sup>e</sup> eeuwse kansel is iets meer naar het koor verplaatst, maar aan de zuidmuur gebleven. De wat erg forse trap uit 1930 is vervangen door een eenvoudig lichtig open steektrapje, waardoor de zelfstandige vorm van de kuip beter tot zijn recht komt. De daglichttoetreding in het schip is vrij gering door de zeer kleine romaanse raampjes. De plasticiteit van de preekstoel kwam niet tot zijn recht, mede door het geringe kleurverschil tussen het ongepleisterd gebleven rode muren en het bruine eikenhout. Diverse vlakjes zijn zwart gemaakt en enig bladgoud is aangebracht, waardoor de structuur van de kansel zich duidelijker aan de kerkganger voordoet.

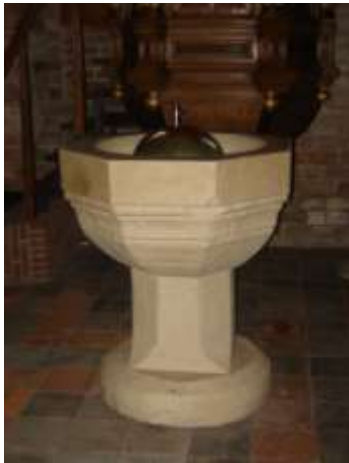
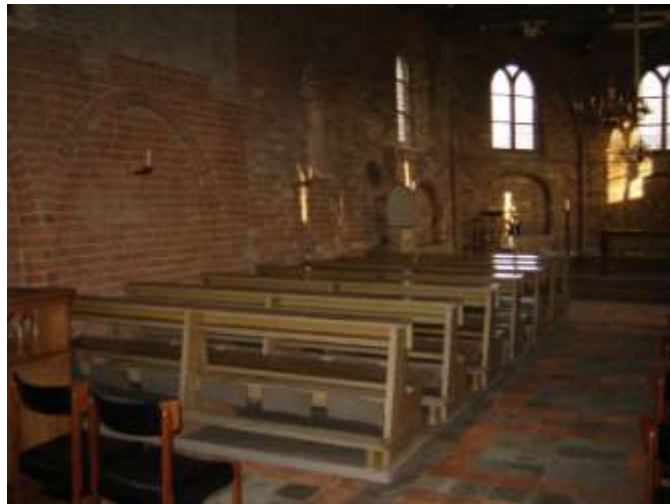
*Het doopvont, de vloer met fraaie ongeglazuurde rode en grijze plavuizen, de houten kerkbanken met kniegelegenheid en de afvormosia houten stoelen*

**\*Vloer;** de vloer van het schip is iets hellend aangebracht. Op een stampbetonlaag liggen fraaie ongeglazuurde rode en grijze plavuizen (20 x 20 cm), in een ruitpatroon, waarin vóór de koorverhoging een grieks kruis is verwerkt. Op deze vloer zijn opgesteld 2 x 4 licht geschilderd houten kerkbanken met knielgelegenheid, waarachter 2 x 30 stoelen van afrormosiahout (soort mahonie) bekleed met zwart kunstleer.

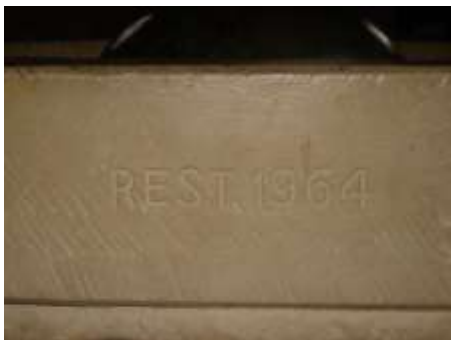
*De nieuwe rand van Chris Fokma.*

**\*Dooptvont;** het 14<sup>e</sup> eeuwse zandstenen doopvont, dat aan de bovenkant zwaar gehavend was, heeft een nieuwe rand gekregen. De beeldhouwer Chris Fokma uit Leeuwarden vervaardigde een koperen bolvormige doopschaal, welke in dit middeleeuwse vont staat, waarmee het weer voor hedendaags gebruik gereed is (ook hier mbv het Anjerfonds).

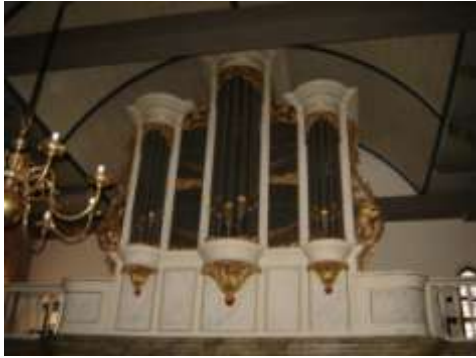
*Orgelgalerij*

**\* Orgelgalerij;** om de nieuwe luchtverwarmingsinstallatie te kunnen bergen, moest de orgelgalerij worden uitgebreid. Vanuit de kerk gezien bevindt zich rechts (noordzijde) de stookruimte, met een voorruimte waarin meterkast en werkkast voor de koster, links (zuidzijde) is een kleine predikantskamer met een 4-tal kasten. De aanwezige galerij met afgeronde hoeken kan gehandhaafd blijven door het iets terugleggen van beide ruimten. Een open balustrade geeft een eenvoudige afsluiting naar boven toe. Om het evenwicht van de compositie te handhaven, waren nog 2 ronde kolommen nodig, zodat er nu in totaal 4 rood gemarmerde kolommen staan. Het orgel (uit 1919) is geheel wit geschilderd, terwijl al het lofwerk (siersnijwerk) van bladgoud is voorzien. De horizontale rijk geprofileerde draagbalk is over de volle lengte gemarmerd geschilderd.

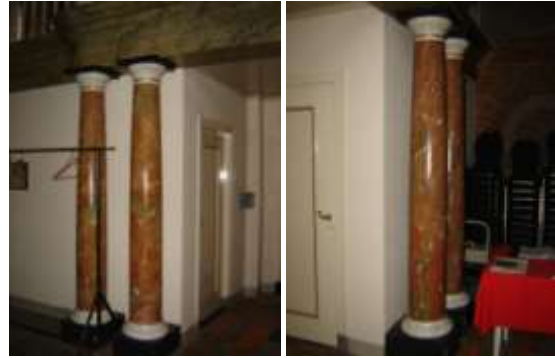
*4 rood gemarmerde ronde kolommen*

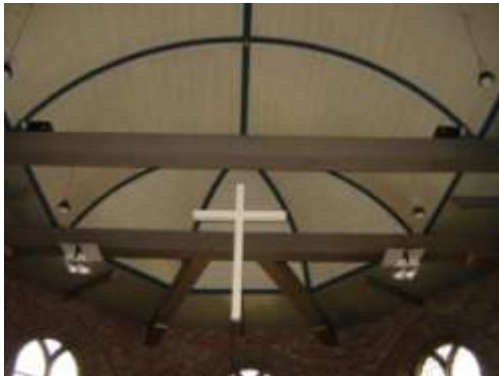
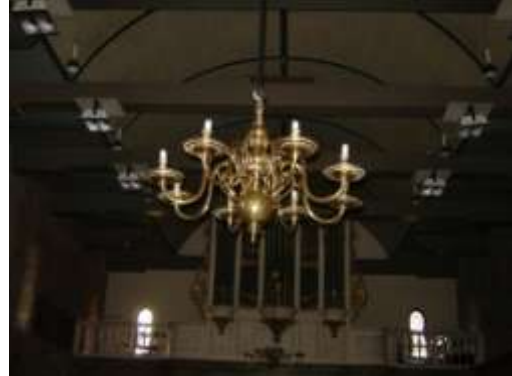
*De trek balken zijn ombergrijs en bladgoud bekleed. De kroonluchter en ingebouwde buislampen.*

**\*Plafond;** het gele, vuil geworden houten tongewelf is licht geschilderd, terwijl de trek balken ombergrijs zijn gekleurd. De koppen van de sleutelstukken en van de tussenliggende korte balkjes zijn met bladgoud bekleed, evenals de sierknoppen op het plafond.

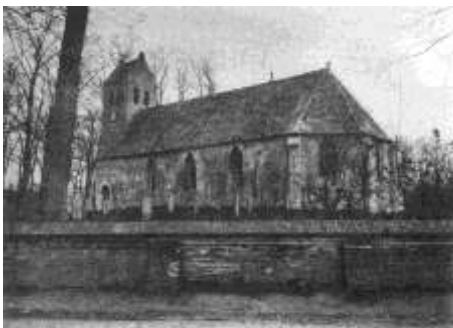
*Kerk voor restauratie 1926*

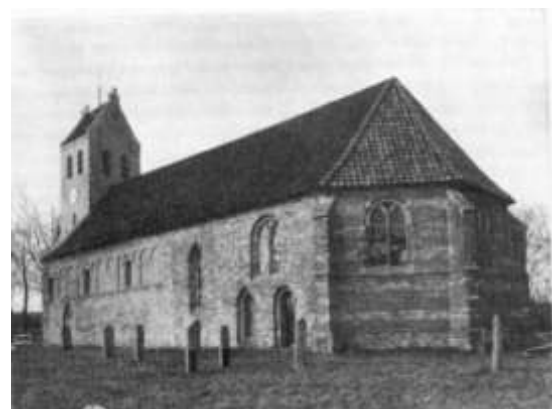
*Kerk na restauratie 1926*

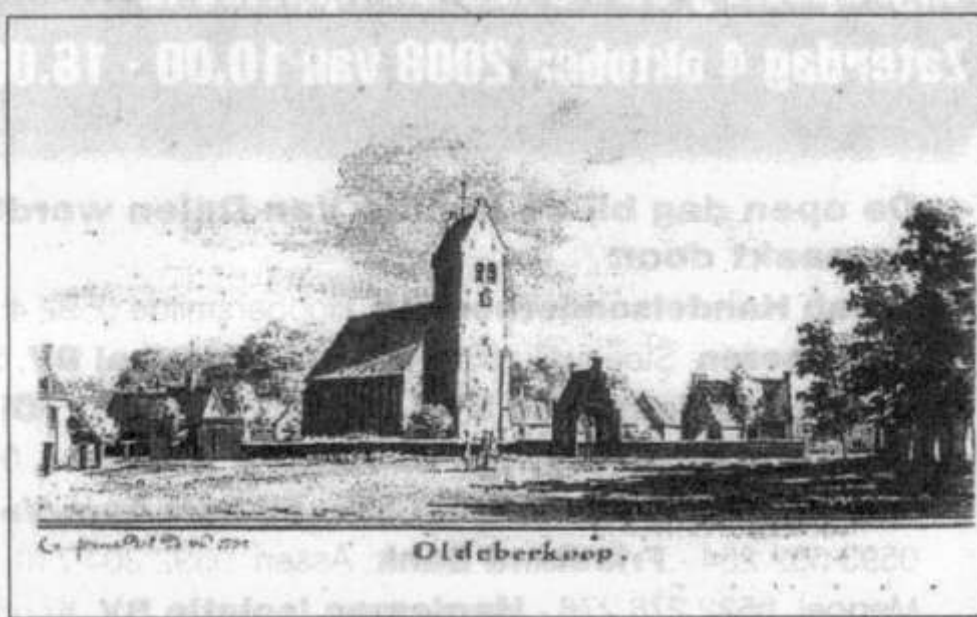
Op deze oude tekening uit 1732 is te zien dat er oorspronkelijk twee poorten in de kerkhofmuur zaten.
